Fundação Municipal do Meio Ambiente

PARECER TÉCNICO Nº 543/2021-DILIC Grupo Técnico FLORAM (Portaria 004/2021)	DATA DE EXPEDIÇÃO: 16/08/2021
PROCESSO ADMINISTRATIVO Nº: E 016157/2021 (I 801/2021)	Data encam.: 27/07/2021
REQUERENTE: Companhia Catarinense de Águas e Saneamento - CASAN	
ASSUNTO: PRAD CASAN Lagoa da Conceição

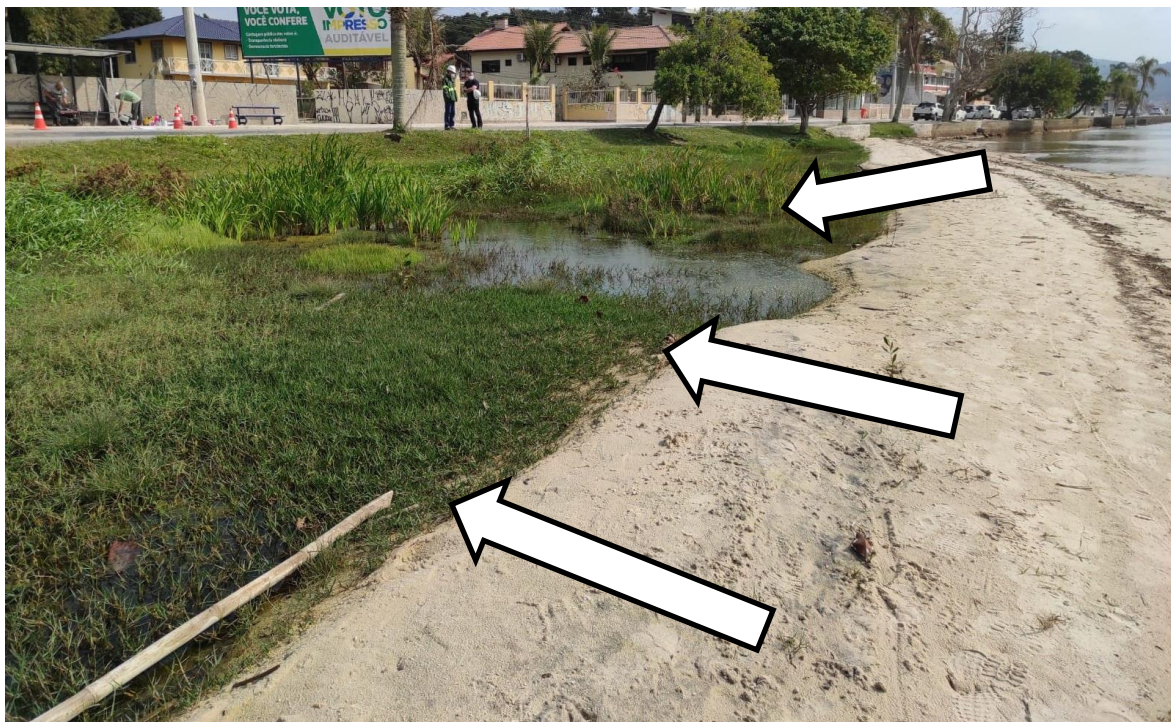
No entanto, há necessidade de algumas adequações, tendo em vista que se formou naturalmente uma barreira de areia que impede a entrada das águas da Lagoa da Conceição na

porção mais baixa do delta, onde ocorre acúmulo de águas pluviais e desenvolvimento de vegetação de áreas úmidas – Figura 1. Essas águas acumuladas, onde ocorrem processos naturais de decomposição de matéria orgânica, geram cheiros desagradáveis e possibilitam a proliferação de vetores, tais como mosquitos.

Figura 1: Delta arenoso, onde se observa formação natural de barreira (a direita) que impede o escoamento das águas pluviais que se acumulam na porção mais baixa do delta (a esquerda), onde se desenvolve vegetação adaptada à área alagada. As setas indicam o sentido em que deve ser feito o espalhamento da areia para nivelamento, após o escoamento das águas acumuladas, através de sulcos na barreira arenosa. Data: 10/08/2021.

Tendo em vista o exposto, entende-se que os sedimentos podem permanecer no local, devendo-se fazer adequações no sistema de drenagem pluvial, para que águas doces não atinjam e se acumulem na área do delta, além de realizar um nivelamento do material arenoso depositado para evitar acúmulo de água das chuvas por precipitação direta.

Para isso, recomenda-se primeiramente que sejam abertos dois sulcos para escoamento das águas pluviais acumuladas, o qual deve se dar em período de maré cheia de sizígia, para que as águas da lagoa adentrem o trecho mais baixo do delta e diluam as águas acumuladas, antes de retornarem à lagoa em período de maré baixa.

Após este esvaziamento das águas acumuladas, deve se proceder com o nivelamento da camada arenosa, no sentido das bordas do delta para o interior (em direção à Avenida das Rendeiras), de forma manual, sem utilização de máquinas.

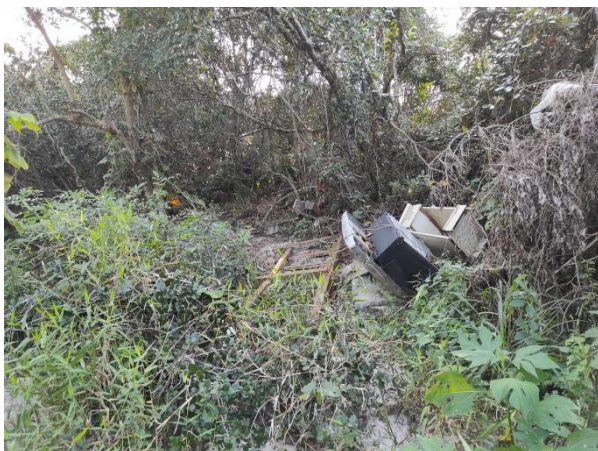
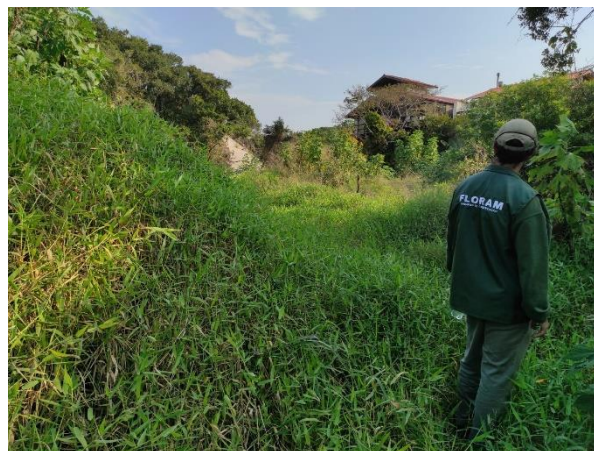
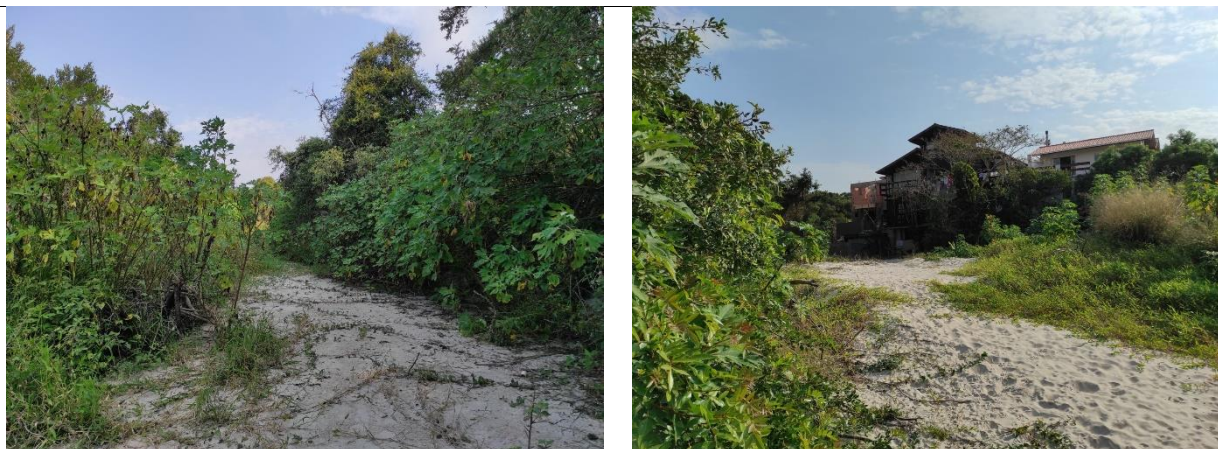
Aproveitamos a oportunidade para solicitar que a CASAN execute as ações previstas no PRAD para a área de dunas dentro do PNM das Dunas da Lagoa da Conceição, por onde escoam as águas da LEI após desvio da Servidão. Na vistoria de 10/08/2021 verificou-se que ainda permanecem nos fundos das casas ao final da Servidão alguns entulhos e que está ocorrendo amplo desenvolvimento de vegetação exótica no caminho por onde escoam as águas, notadamente espécimes de margaridão, braquiária e mamona (Figura 2). Conforme previsto no PRAD, esta área deveria passar por processo de acompanhamento da regeneração natural, cujo principal objetivo é justamente não permitir a instalação de espécies exóticas invasoras, as quais impedem e dificultam a regeneração da vegetação nativa de Restinga. Ressalta-se que as atividades de manutenção e acompanhamento desta área não devem ser executadas com uso de veículos (tratores, bobcat etc.), nem utilizar agrotóxicos de nenhum tipo.

Figura 2: Mosaico de fotos da área por onde foram escoadas as águas da LEI através das dunas, onde ainda foram observados entulhos depositados e o crescimento expressivo de espécies exóticas invasoras, que dificultam a regeneração da vegetação nativa. Data: 10/08/2021.
