ETE SÃO JOAQUIM

PROJETO DE COMPLEMENTAÇÃO DA MELHORIA DA ESTAÇÃO DE TRATAMENTO DE ESGOTO

DIPRO/GPR

Florianópolis, outubro de 2025

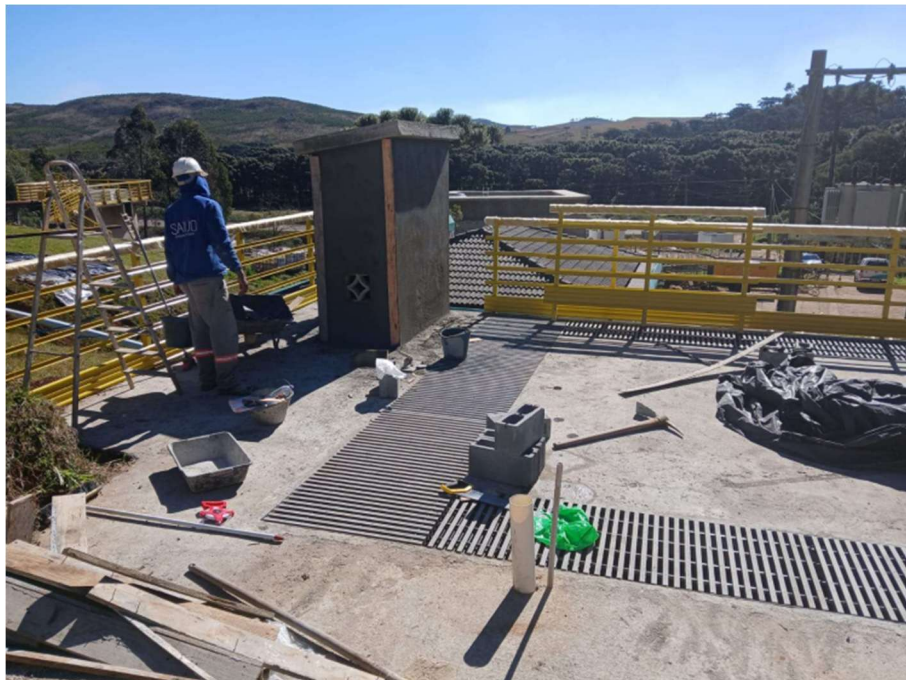
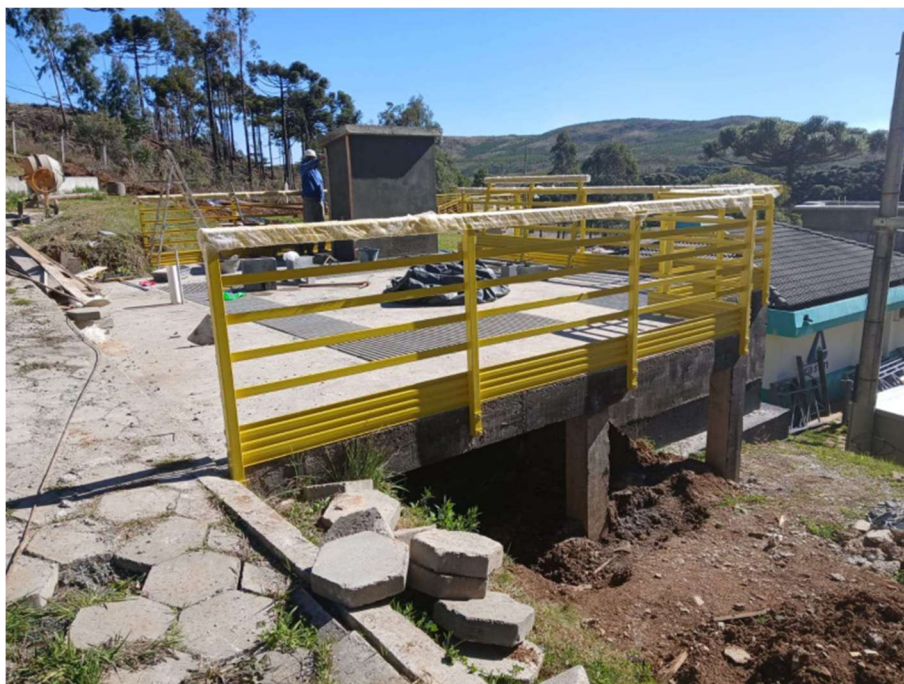
Nesta unidade foram executadas todas as estruturas da bacia de contenção, com os gradis e os guarda-corpos. É necessária a aquisição e instalação de todos os equipamentos (bombas e tanque de 20 m³) e tubulações e conexões. Também é necessária a aquisição e instalação da bacia de inox no local onde é feita a alimentação do alcalinizante. Referente à obra civil, falta executar a caixa de concreto para drenagem.

As fotos a seguir mostram a situação desta unidade na data de 10 de setembro de 2025.

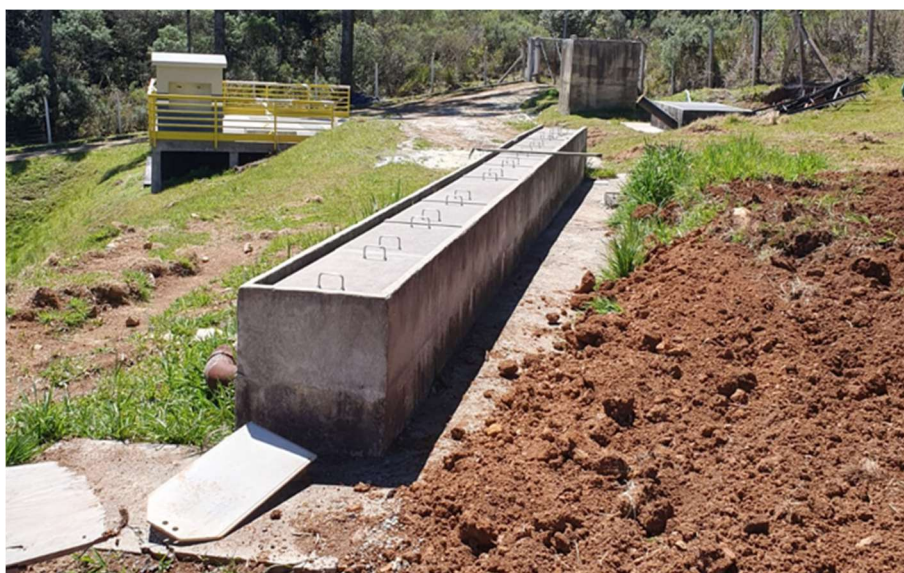
Na obra de melhoria desta unidade foram executadas coberturas para que ocorra o confinamento dos gases que serão direcionados para o Biofiltro. A Figura a seguir mostra esta unidade após parte das melhorias (cobertura) já terem sido realizadas.

Fica faltando a aquisição e a instalação de todas as tubulações e as conexões desta unidade até a caixa de gordura.

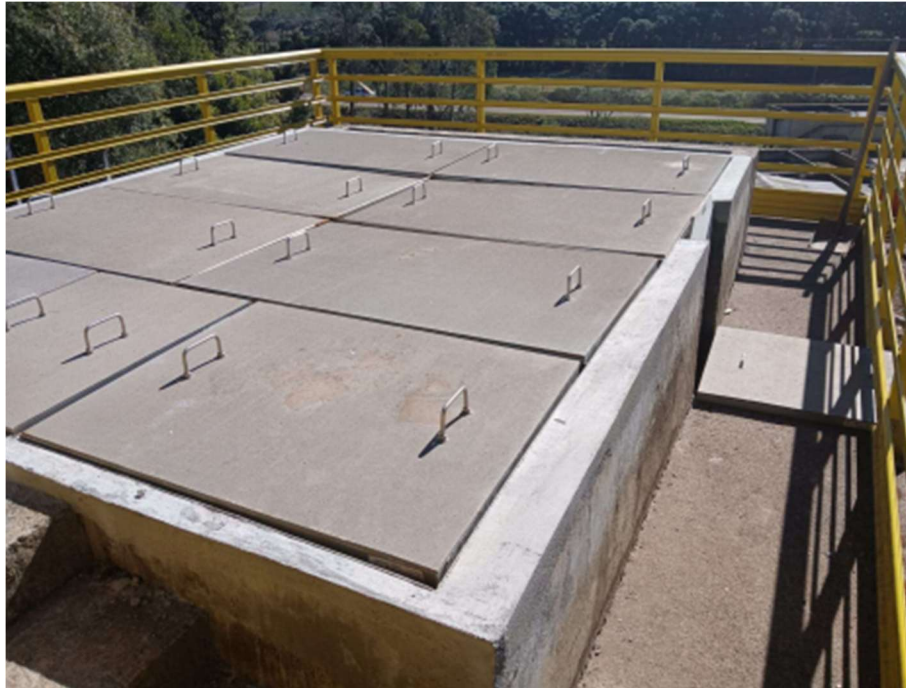
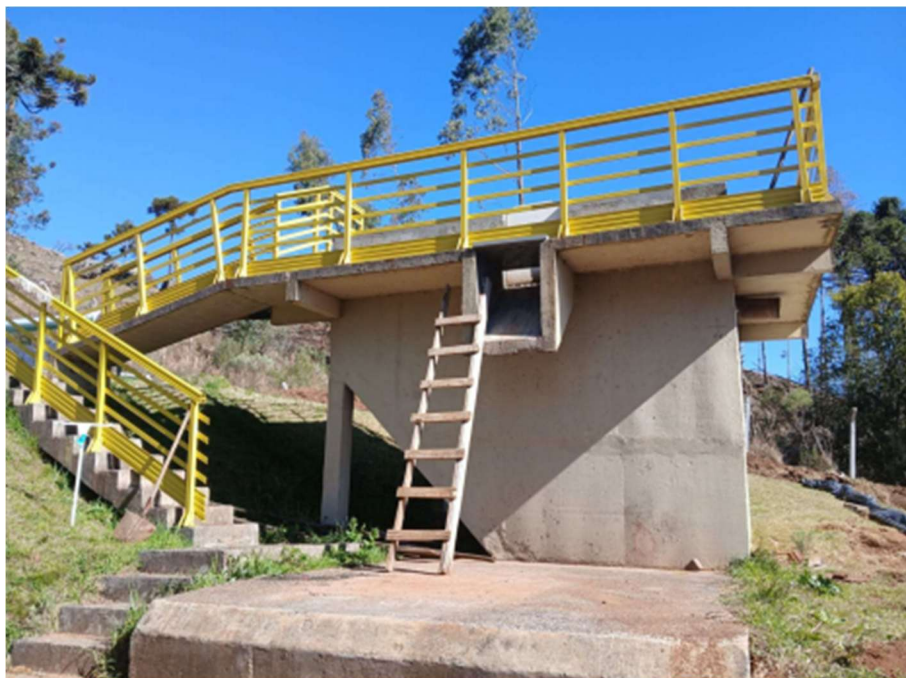
A nova cobertura e a troca dos guarda-corpos já foram realizadas, conforme pode ser observada nas fotos de setembro de 2025, a seguir.

Para esta unidade fica faltando a aquisição e instalação da tubulação que vem

do tratamento preliminar, que será instalada juntamente com um 'vedante para instalação em parede de concreto'.

Também fica faltando a aquisição e instalação das canaletas em aço galvanizado de modo a conter e direcionar possíveis líquidos ou lodo que possam cair no piso vindos das caçambas estacionárias. Este material cairá numa pequena caixa de gordura que terá seus efluentes direcionados à Elevatória de Drenagem de Lodo (EDL).

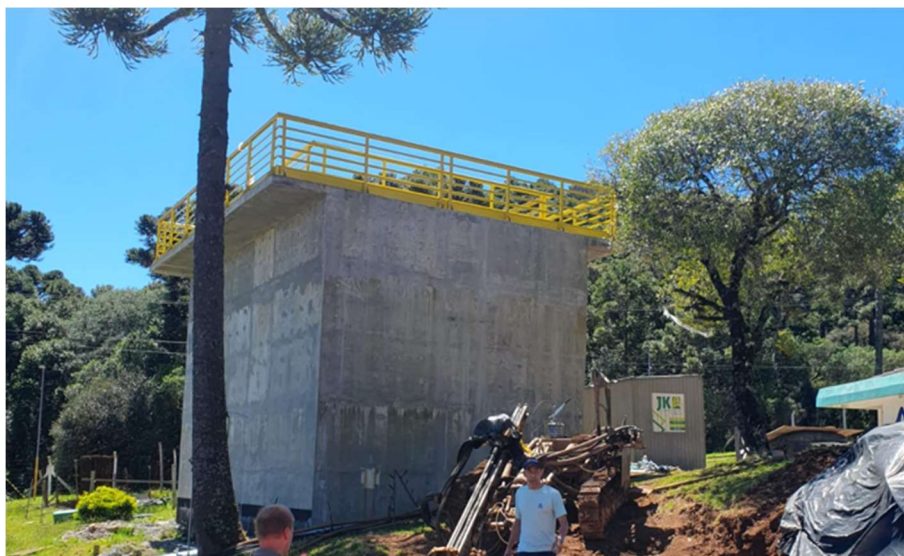
Nesta unidade foram executadas todas as estruturas civis e os guarda-corpos. É necessária a aquisição e instalação de todos os equipamentos, tubulações e conexões, inclusive o 'vedante para instalação em parede de concreto'. Atualmente esta unidade se encontra conforme a foto a seguir, de 29 de setembro de 2025.

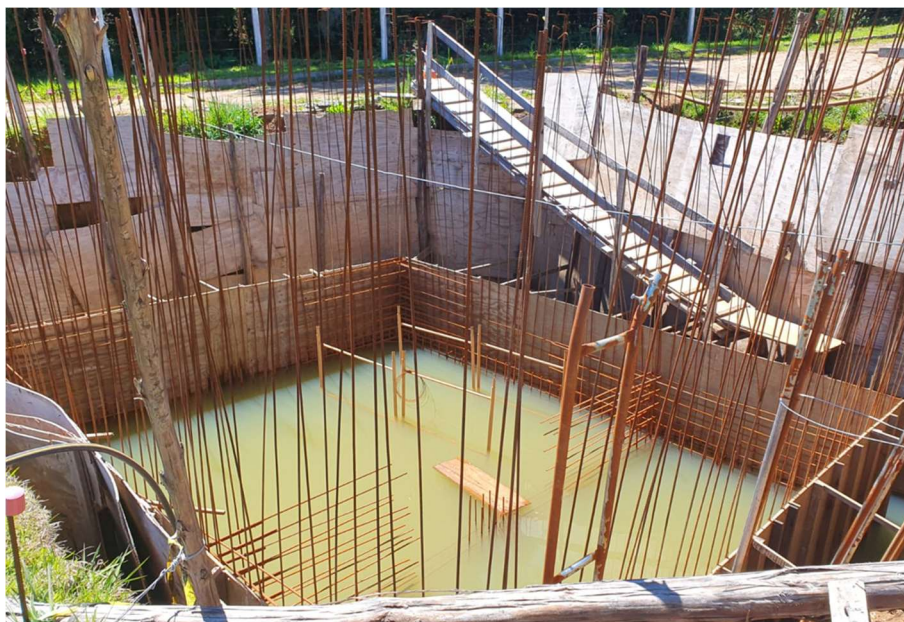
Há necessidade desta unidade ser construída em sua totalidade, conforme pode

ser observada na foto a seguir, que mostra a situação atual deste módulo.

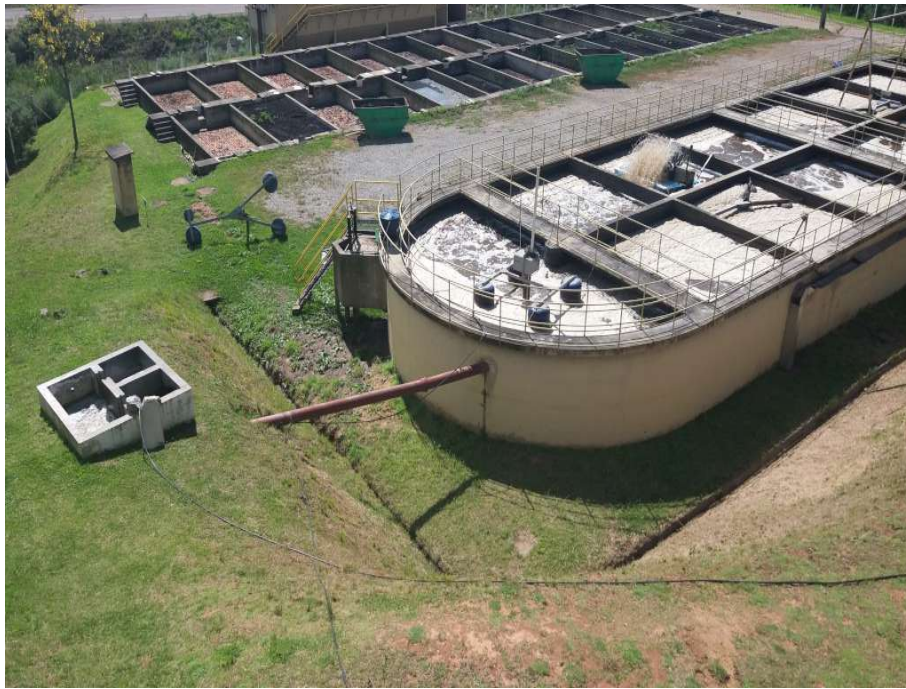
Para a unidade existente foram previstas algumas melhorias, começando pela troca dos aeradores de superfície. Além disso o fluxo do efluente dentro da unidade foi alterado, pois a nova caixa de distribuição de vazão (CDV-1) ficará locado no lado oposto da caixa de distribuição de vazão antiga.

Nesta unidade também está sendo previsto o bombeamento do efluente para que seja feito o reciclo do efluente nitrificado (com nitrato) até o tanque de anóxico para que ocorra a desnitrificação. Estão sendo previstas duas bombas instaladas para cada valo de oxidação, sendo uma para operação e uma reserva.

Nenhuma destas memorias foram ainda realizadas.

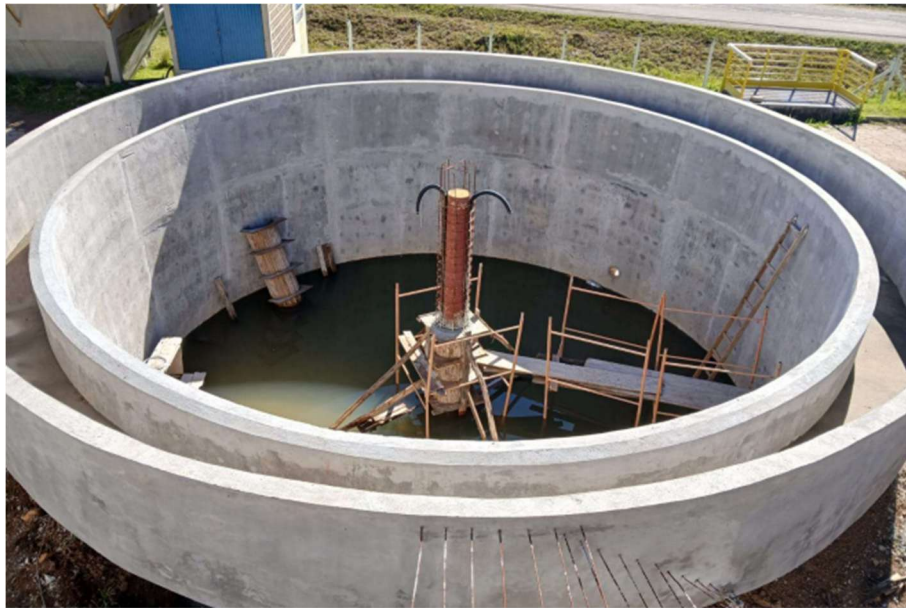
Nestas duas unidades de decantadores secundário foram executadas as obras civis dos tanques principais. A obra civil da caixa do registro de lodo não foi executada, assim como não foi executada a obra civil da parte interna dos tanques. Necessário também adquirir e instalar as tubulações, equipamentos e outros acessórios que fazem parte desta unidade.

Atualmente, este módulo encontra-se conforme foto a seguir.
